Manos a la Cuenca:

Laboratorio social para la gestión integrada del agua y del territorio

Boletín 2

Agosto - diciembre de 2017

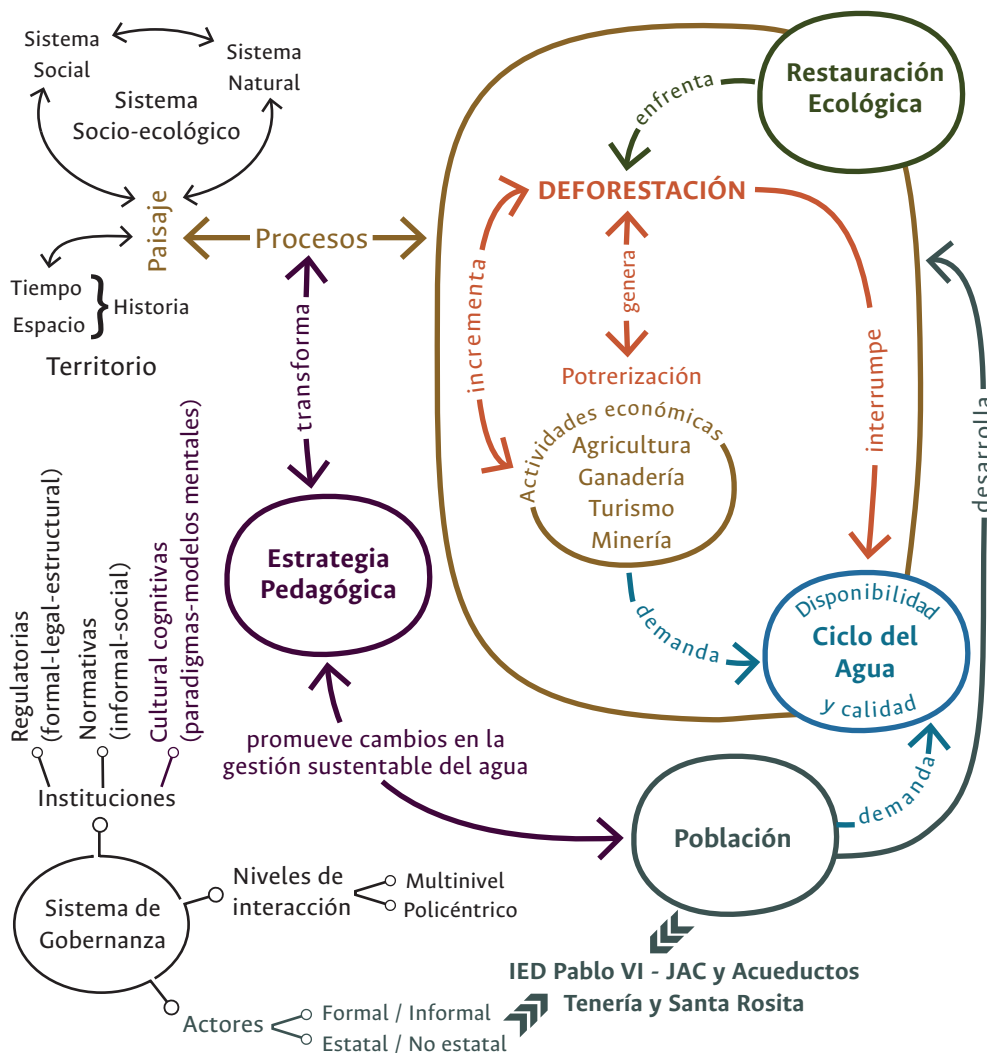
El *paisaje* se reconoce como una expresión derivada de las relaciones entre humanos (sistema social) y naturaleza (sistema natural), en la dimensión espacio-tiempo; y el *territorio*, como una construcción social, de lucha de poderes e intereses, en el que ocurren las acciones sociales (procesos) y las transformaciones socio-ecológicas que intervienen el ciclo del agua. El proyecto Manos a la Cuenca promueve acciones de retroalimentación positivas: la restauración ecológica, la participación de actores (gobernanza) y el intercambio y apropiación de saberes (estrategia pedagógica), para revertir efectos indeseables en la disponibilidad y calidad del agua de las comunidades involucradas. Dichas relaciones se representan en el siguiente diagrama:

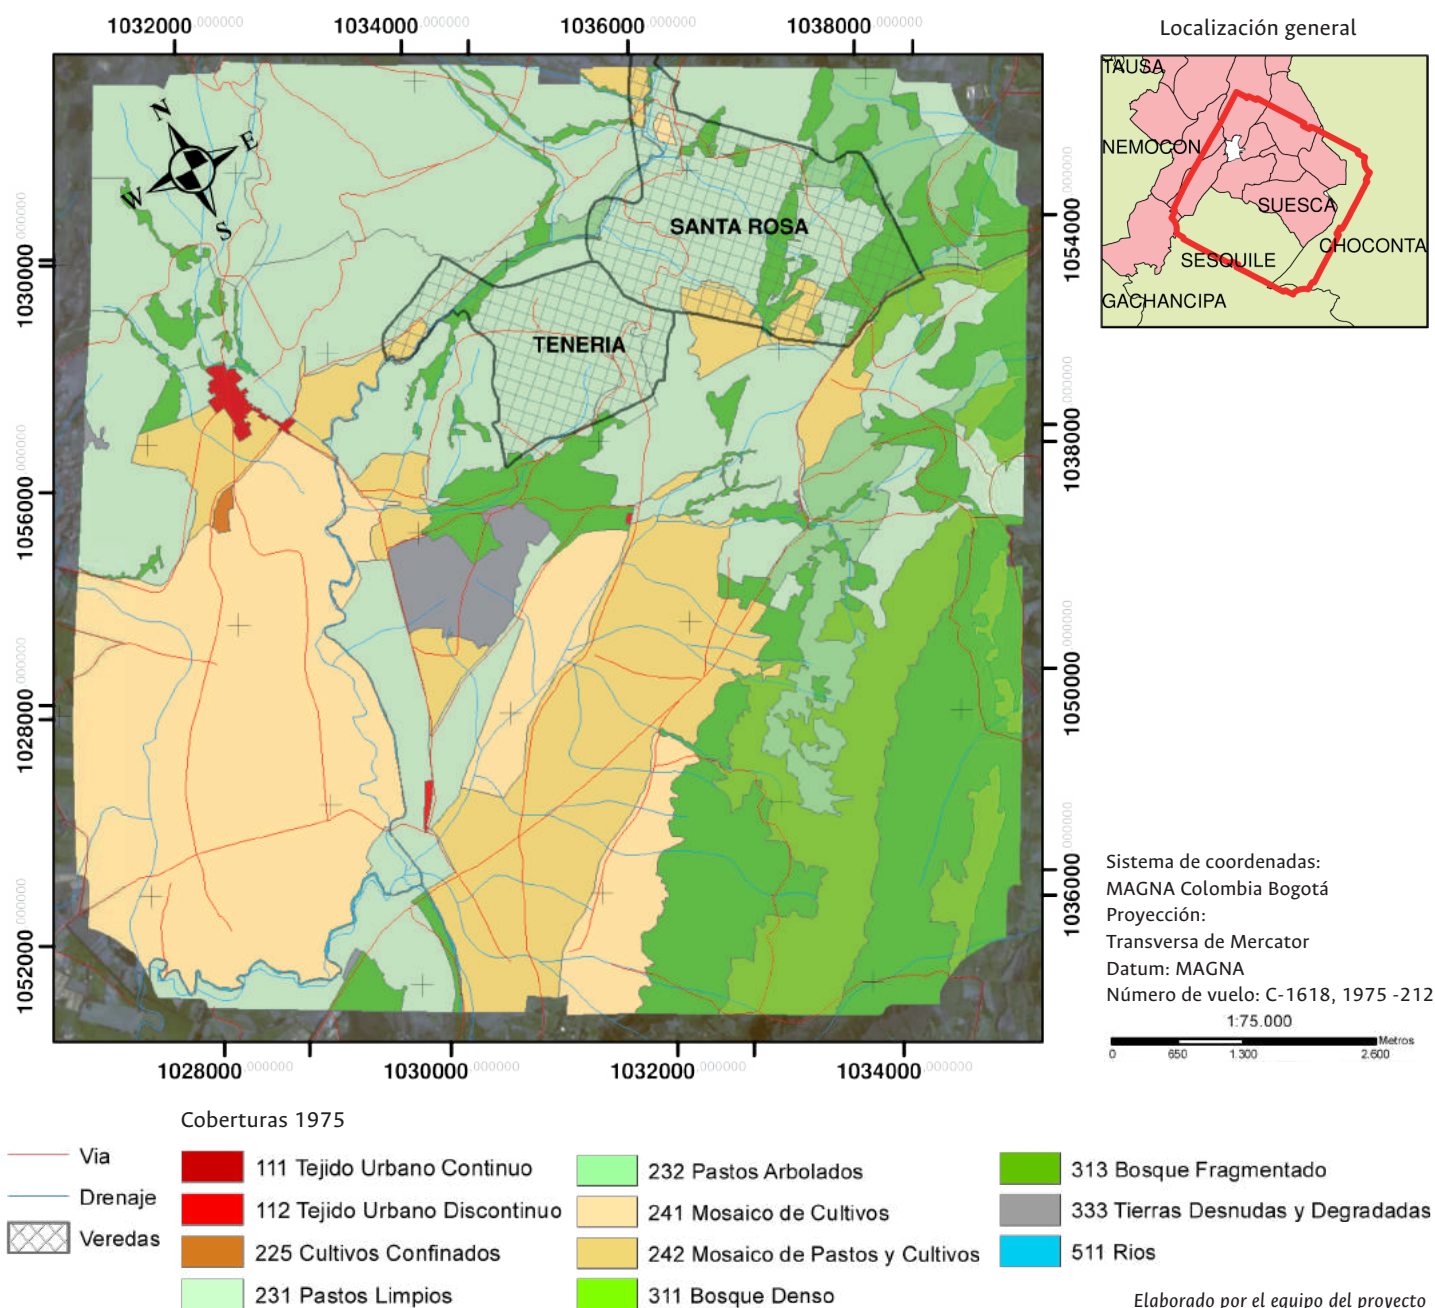
Mapa 1, Coberturas de la tierra, 1975

Los años 60 del siglo pasado dan cuenta de la expansión de la frontera agrícola hacia áreas principalmente de bosque, seguida de procesos de potrerización; procesos que han generado fuertes transformaciones en el paisaje. Los cambios en la dinámica agrícola y el deterioro de los precios de los productos agrícolas, han llevado a una ampliación de las zonas de pastos que se han combinado con algunos cultivos como la papa presionando y reduciendo las áreas de bosque denso y dando lugar a un paisaje dominante de pastos arbolados como se puede observar, en el mapa 1, para el caso de la vereda Tenería.

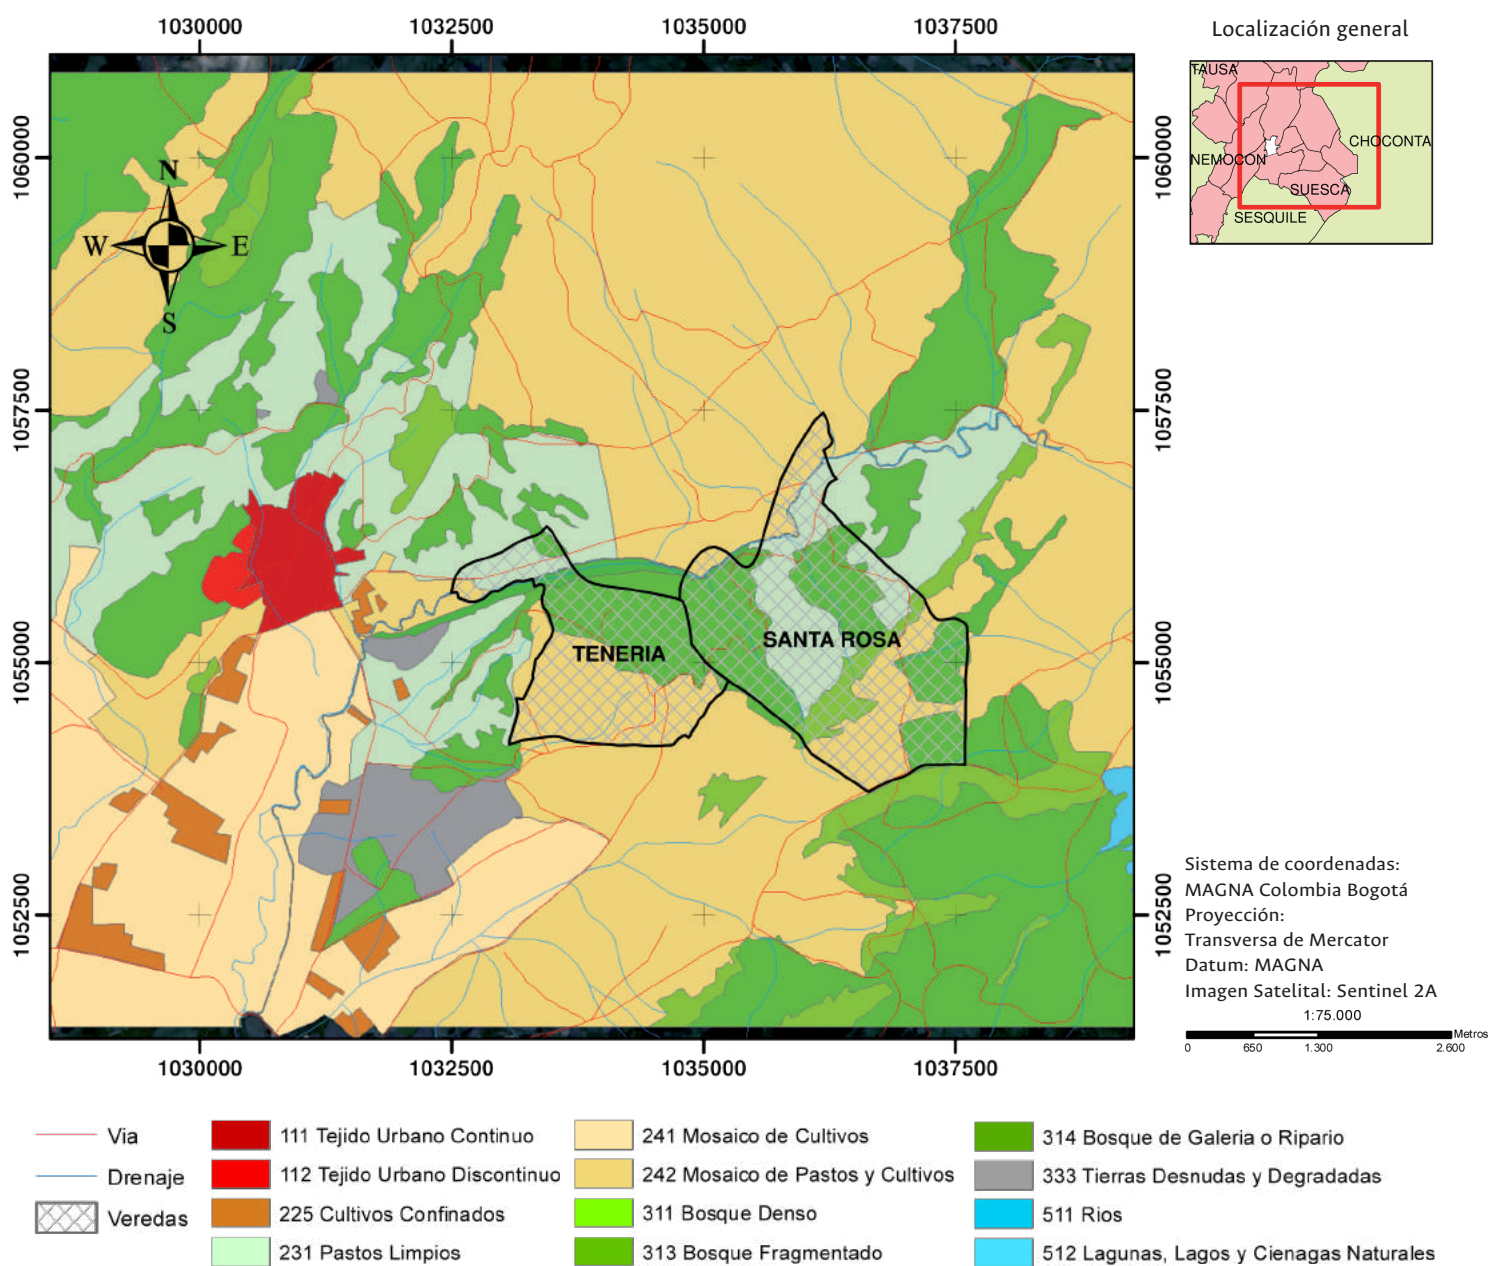
Mapa 2, Coberturas de la tierra, 2016

Las formas de apropiación y uso del suelo para desarrollar las actividades mencionadas, trajeron como consecuencia un mosaico en las coberturas de la tierra; un paisaje fragmentado, amplias zonas de pastos y cultivos (ver mapa 2), áreas degradadas y afectación de las cuencas hidrográficas, no sólo en la cantidad del agua sino también en su calidad.

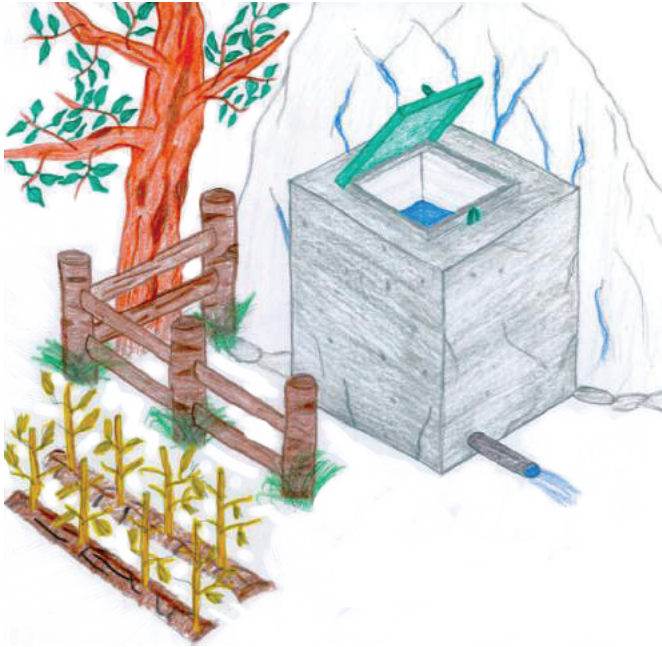
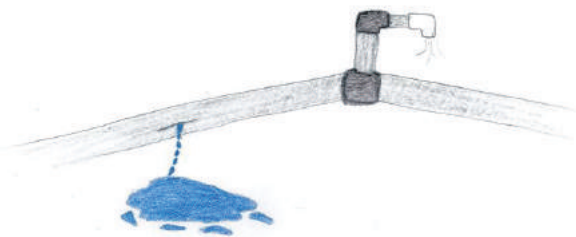
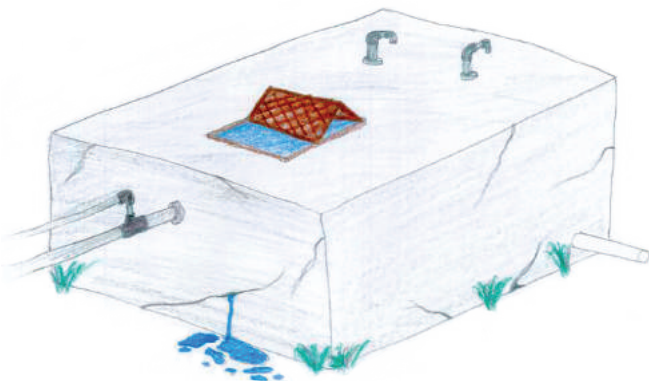
Recomendaciones para los sistemas de acueductos comunitarios de Santa Rosita y Tenería:

CAPTACIONES

- Organizar siembras comunitarias de árboles nativos cerca de los nacimientos, las zonas de captación y los tanques de almacenamiento.
- Mantener limpias las zonas adyacentes a las tuberías de captación, para no impedir el flujo natural del cauce.
- Identificar actividades agropecuarias y cada mes validar si pueden contaminar.
- Instalar cercas de alambre o madera para proteger el nacimiento de las quebradas, las zonas de captación y los tanques de almacenamiento, de contaminantes externos como animales o personas.
- Limpiar mensualmente las rejillas y tapas de las bocatomas.
- En el acueducto de Tenería, mantener limpio el rebosadero.

TUBERÍAS DE CONDUCCIÓN

- Revisar la tubería cada dos (2) semanas, para detectar fugas o roturas y reparar inmediatamente en caso de encontrarlas.
- En el acueducto de Santa Rosita, limpiar mensualmente la ventosa.

TANQUES DE ALMACENAMIENTO

- Mantener la tapa del tanque bien cerrada.
- Examinar mensualmente el interior del tanque y retirar sedimentos acumulados.
- Revisar cada semana las paredes del tanque para detectar grietas o fugas y reparar inmediatamente en caso de encontrarlas.
- Lavar cada seis (6) meses las paredes interiores y el fondo, y cada año impermeabilizar todo el interior.

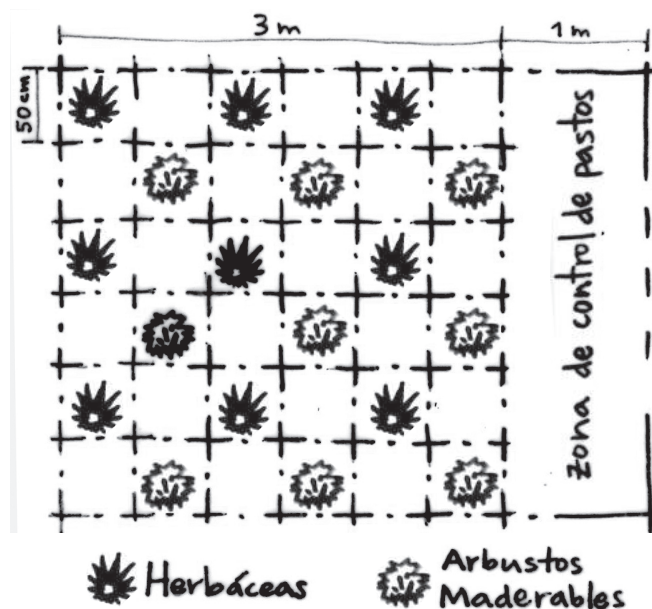
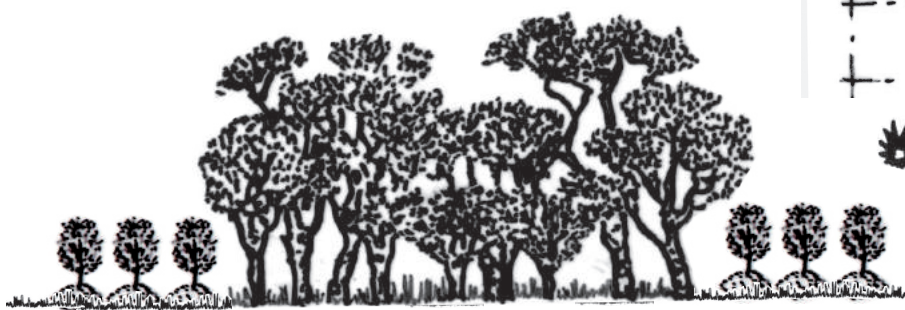
Ampliación de parches de bosque

Las unidades experimentales corresponden a cuatro escenarios de restauración que son: **ampliación de parches de bosque**, **ampliación de borde de bosque**, **matorral colonizador de potrero** y **enriquecimiento de siembra forestal**.

Cada uno de estos experimentos contará con una **matriz de siembra** como se indica en el esquema gráfico:

Con el fin de observar cuáles especies funcionan mejor en los diferentes escenarios de restauración ecológica, en el municipio de Suesca se están estableciendo ocho unidades experimentales en cuatro escenarios de restauración.

Estos experimentos consisten en sembrar especies herbáceas, fijadoras de nitrógeno que contribuyen a mejorar el suelo (Vicia, Lupinus y Habas), seguidas de especies arbustivas maderables (Ageratina morada, Chilco, Ciro y Lepecchinia), que se caracterizan por su capacidad para enfrentar heladas, ser resistentes al viento y competir bien con el pasto.

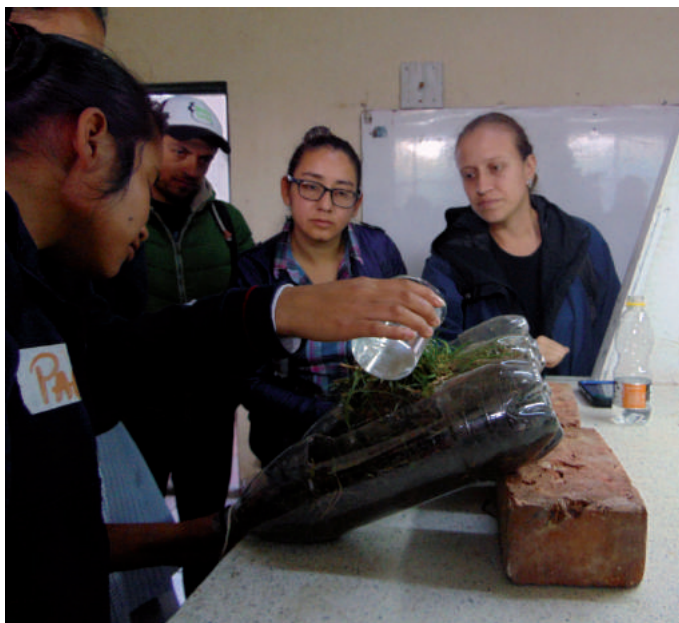
Se aplicó una metodología teórico-práctica, con base en la revisión de teorías y conceptos relacionados con el ciclo del agua y la realización de experimentos sencillos relacionados con escenarios de una cuenca local para estudiar los fenómenos de infiltración y escorrentía. Para tal efecto se realizó el montaje de una batería de simulación con diferentes tipos de suelo (arcilloso, arenoso, orgánico) para observar el comportamiento de las tasas de infiltración, y otra, en la que se examinó el efecto de la cobertura vegetal y la pendiente sobre el volumen de escorrentía.

Componente experimental del taller sobre el Ciclo del agua
